ARCHIVA DENUNCIAS PRESENTADAS POR EL  
SR. PEDRO MUÑOZ LEIVA, EL SR. VLADIMIR RIESCO  
BAHAMONDES Y LA SRA. CLAUDIA GUZMAN VON  
CHRISMAR, ANTE LA SUPERINTENDENCIA DEL MEDIO  
AMBIENTE.

RESOLUCIÓN EXENTA N° 638

Santiago, 01 JUN 2018

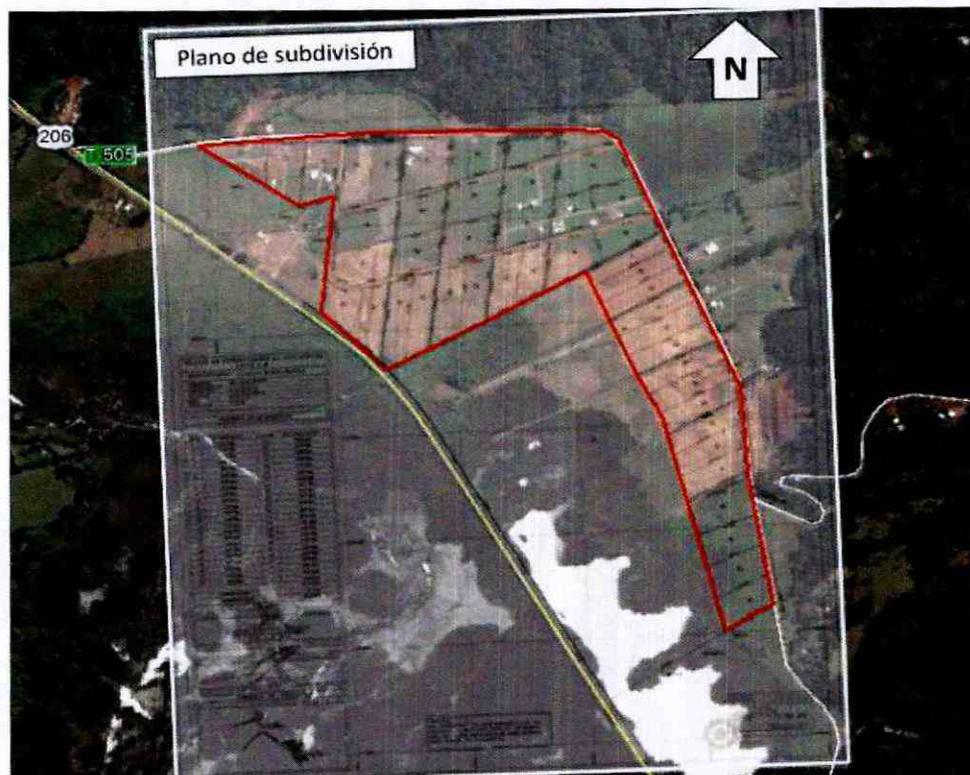
10. Según los antecedentes recabados, en general, el proyecto en cuestión corresponde al loteo del predio denominado "El Colmenar", cuyo titular es el Sr. Carlos Baeza, el cual, según el plano de subdivisión aprobado por el Servicio Agrícola Ganadero ("SAG"), corresponde a un terreno que comprende 46 lotes, todos mayores a 0,5 hectáreas (0,5 há), que suman una superficie de 45,29 hectáreas (45,29 há) (Ver imagen N° 1).

Imagen N° 1. Layout del proyecto. Imagen de fondo de Google Earth y superposición del plano de subdivisión del predio del SAG y entregado por el titular del proyecto, en respuesta al requerimiento de información formulado por la SMA.

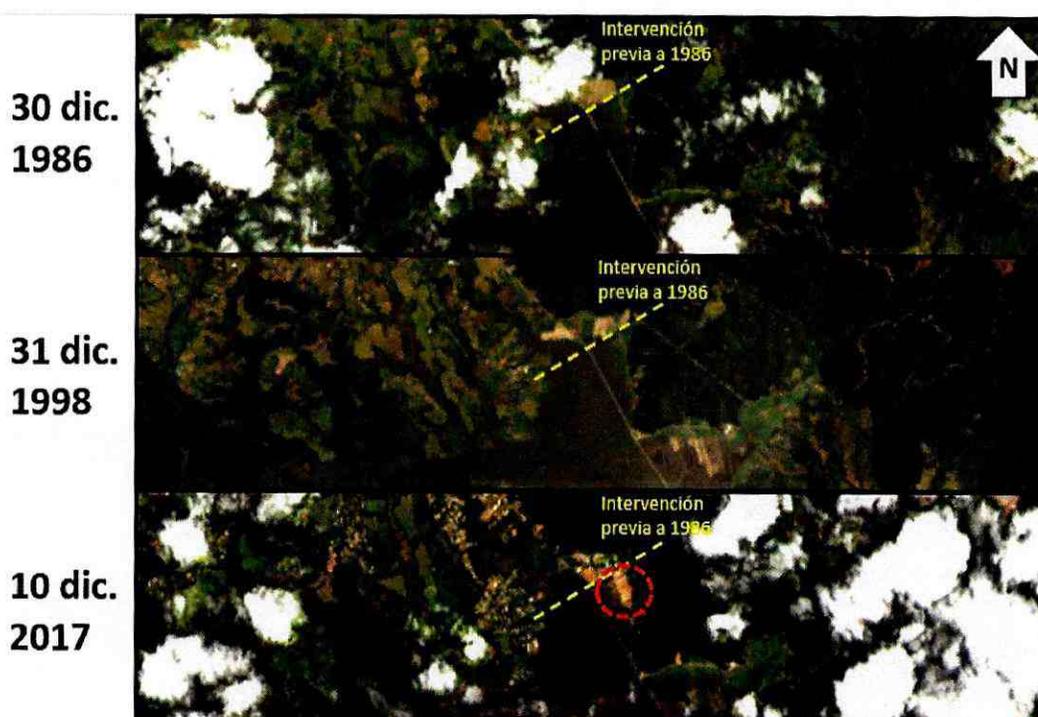
13. Ahora bien, respecto al proyecto materia de análisis, tras la revisión histórica de imágenes satelitales Landsat 5 que realizó esta Superintendencia, (Ver imagen N° 2) es posible señalar que el sector norte del predio se encuentra intervenido a lo menos desde el año 1986. Mientras que la parte sur del terreno, también según se constató en las fiscalizaciones realizadas, ha sido intervenida recientemente, desde el año 2015 (Ver imagen N° 3). En efecto, es posible concluir que en el predio en donde se desarrolla el proyecto existen dos zonas intervenidas, el sector norte, que data hace más de 30 años y la zona sur, en la cual se han ejecutado obras desde hace 3 años aproximadamente, y con mayor intensidad desde el año 2016 (ver imagen N° 4). Por lo tanto, la investigación se centró, principalmente, en el sector sur del terreno.<sup>3</sup>

**Imagen N°2.** Secuencia de imágenes correspondiente al satélite Landsat, en donde se puede observar la zona bajo estudio en los meses de diciembre de los años 1986, 1998 y 2017, en donde se aprecia que el sector norte del predio se encuentra intervenido al menos desde el año 1986. En la imagen del año 2017, se destaca en rojo la zona intervenida recientemente.

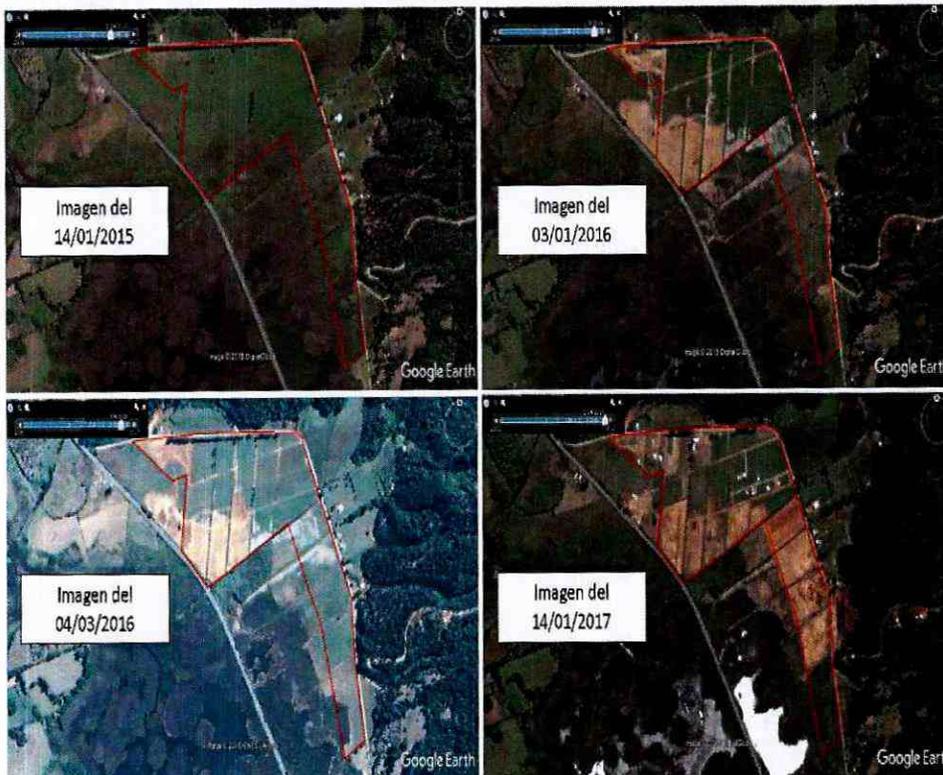
**Imagen N°3.** Secuencia de imágenes satelitales de Google Earth, que grafica la zona en análisis (en rojo el contorno del predio), en distintas fechas entre el año 2015 a 2017.

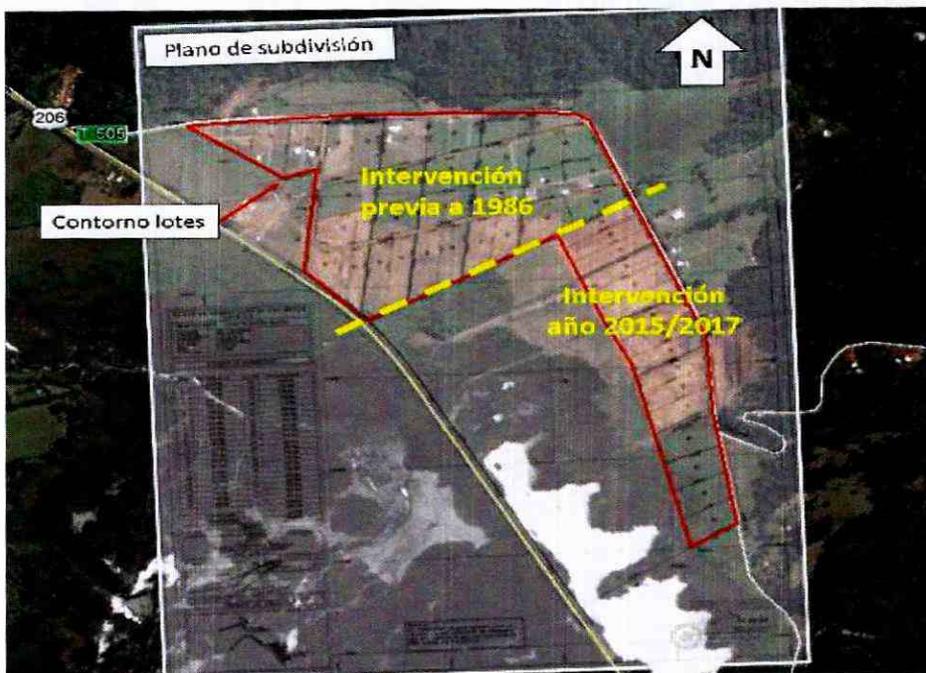
**Imagen N° 4.** Superposición del plano de subdivisión del predio con imagen satelital de referencia, que ilustra los sectores intervenidos al año 1986 y aquellos intervenidos recientemente (desde el año 2015).

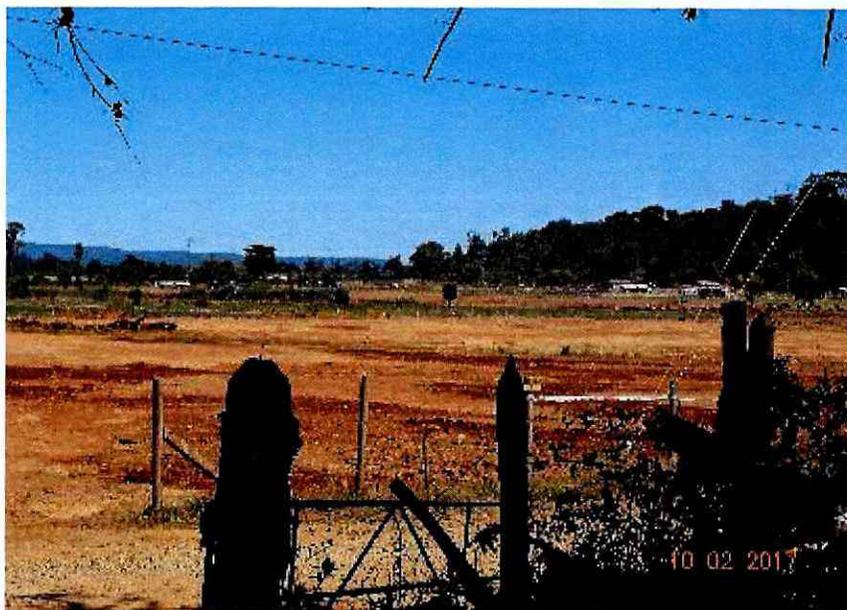
Imagen N° 5. Vista desde el camino del sector norte del predio, el cual no ha sido objeto de desecación, ni relleno por parte del actual proyecto en ejecución.<sup>4</sup>

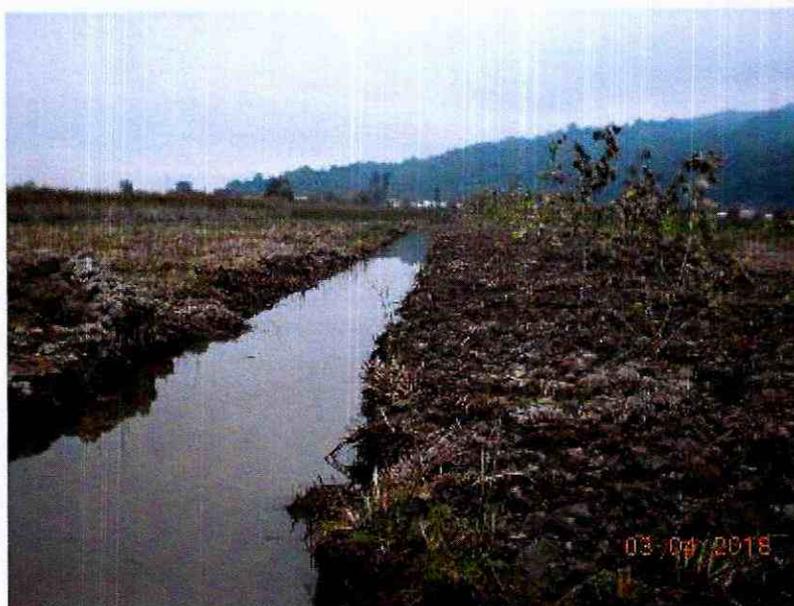
dirección nor-noroeste. La parte del colector que va en dirección nor-noroeste, se ubica prácticamente en su totalidad dentro del lote N° 1 del predio, donde se encuentra el humedal y en el cual se evidenciaron al menos 6 puntos de aportes de agua en dirección al cuerpo de agua (Ver Imagen N° 6, 7 y 8). El colector tiene una extensión aproximada de 600 metros, un ancho de 1,20 metros y una profundidad de 2,5 metros. Además, el punto más cercano del colector secundario al cuerpo de agua existente en el lote N° 1 del predio, es de aproximadamente de 15 metros lineales.

**Imagen N° 6.** Vista del nuevo colector construido en el sector sur, dirección nor-oeste.

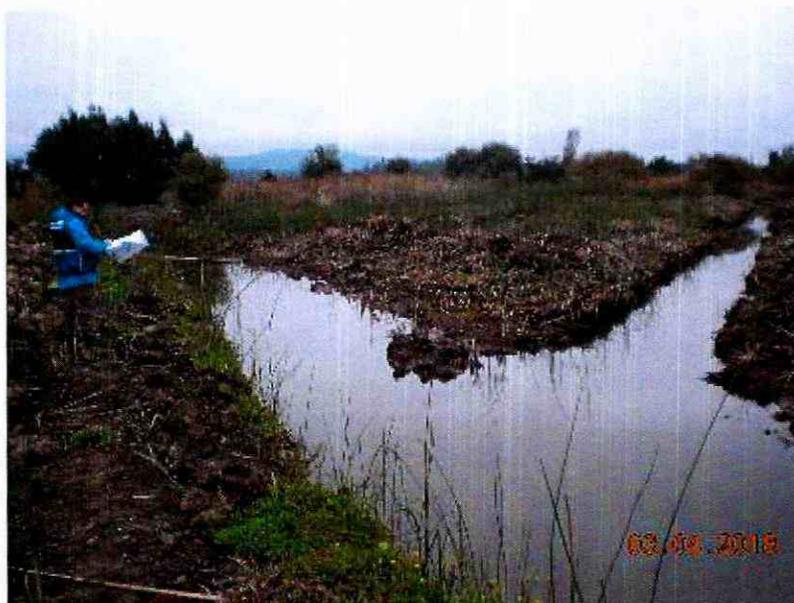
**Imagen N° 7.** Aportes de agua hacia la laguna desde el sistema general de drenaje.

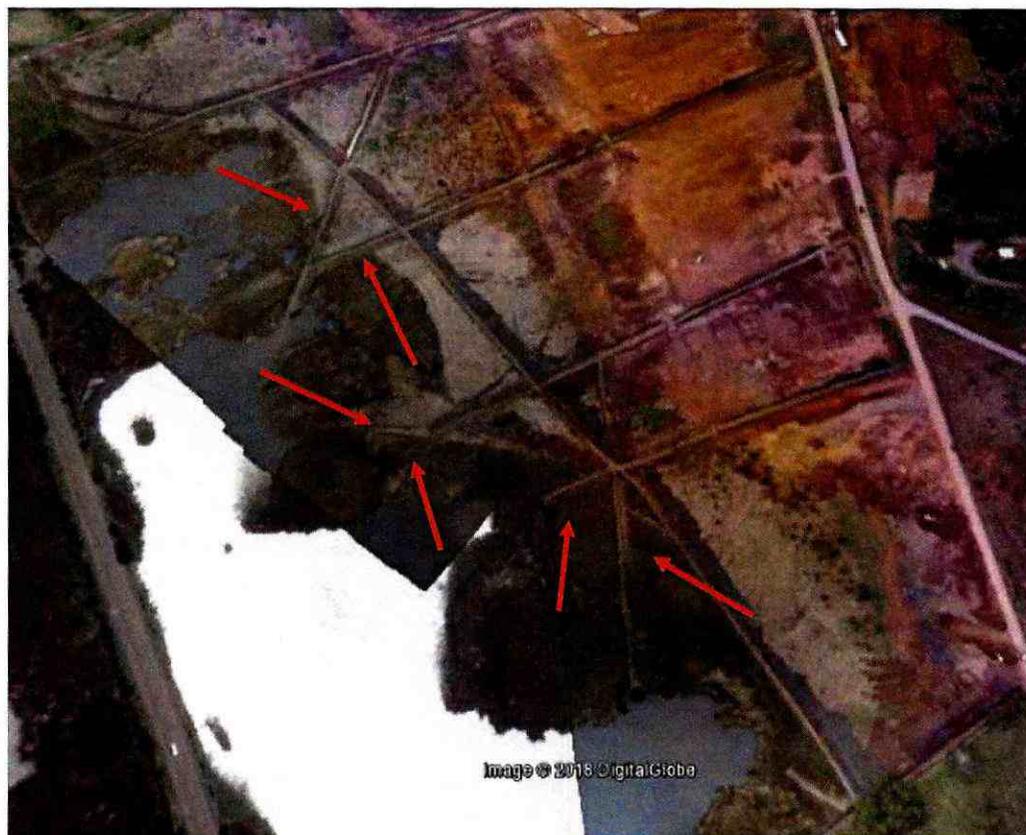
**Imagen N° 8.** Ilustra el sector sur del predio y las nuevas obras de drenaje constatadas en la inspección de fecha 3 de abril de 2018. También se evidencian al menos 6 puntos de aportes de agua (flechas rojas) en dirección al cuerpo de agua. Lo cual es relevante ya que no se corta el flujo de agua que proviene de las quebradas.<sup>6</sup>

17. Así, resulta relevante destacar que esta Superintendencia, en la inspección realizada en conjunto con la DGA, pudo constatar que el colector tiene vasos comunicantes con la laguna, lo cual es relevante debido a que parte de los aportes de agua que recibe la laguna provienen de las quebradas del cerro alledaño, por lo que la referida obra de drenaje no corta el circuito de agua hacia el humedal.

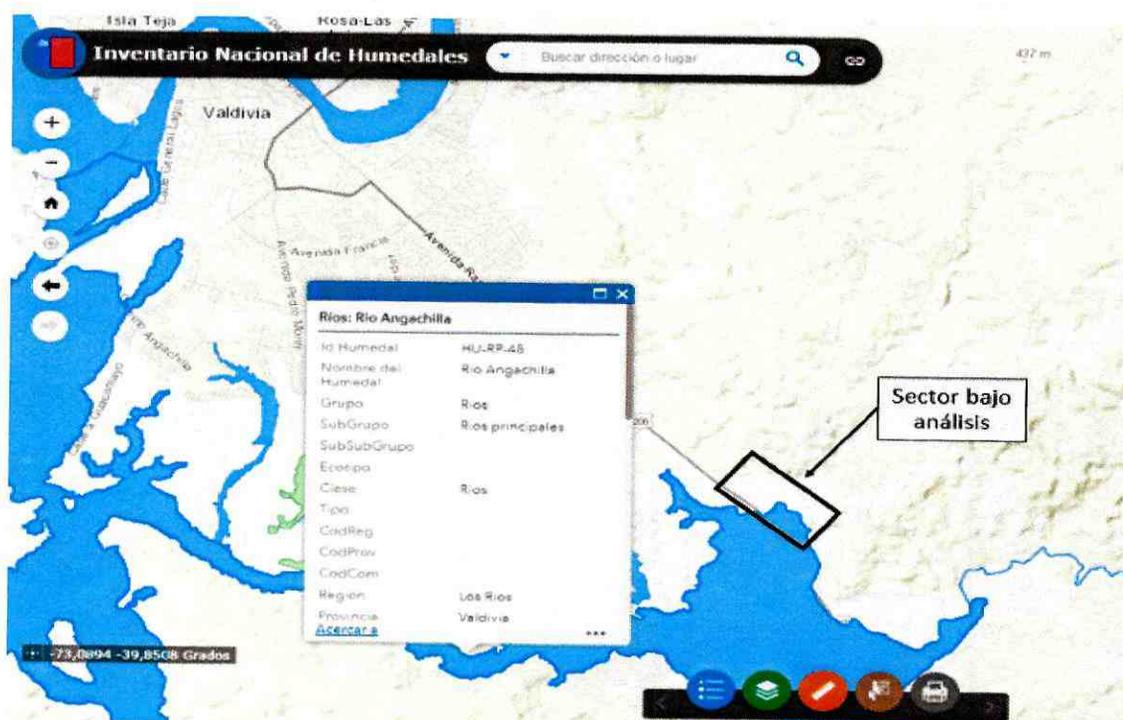
21 En este orden de ideas, el Inventario de Humedales del Ministerio del Medio Ambiente establece que el humedal Santo Domingo, pertenece a la categoría de “ríos” y subcategoría “ríos principales”, y también se denomina “Humedal Angachilla”, dado que se encuentra vinculado principalmente al río Angachilla. La superficie total del humedal, según el referido catastro, es de 7.507 hectáreas (7.507 há) (Ver imagen N°9).

Imagen N° 9. Imagen capturada de la plataforma web del Inventario Nacional de Humedales del Ministerio del Medio Ambiente<sup>9</sup>, que grafica que en el sector bajo análisis existe un humedal clasificado bajo el Id. HU-PP-48 y cuyo nombre asociado es "Río Angachilla", que corresponde a un humedal que pertenece al grupo "Ríos", subgrupo "Ríos principales".

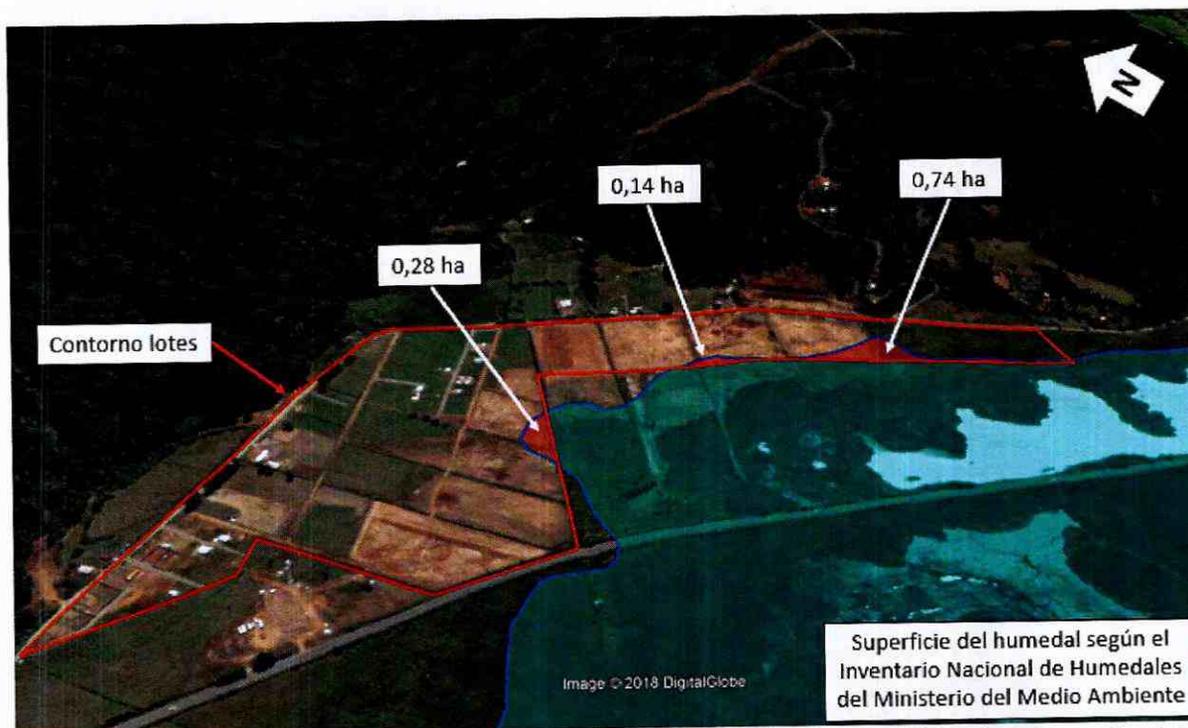
22 Ahora bien, en cuanto a la intervención de las obras actuales del proyecto en la superficie del humedal, para efectos de determinar el área susceptible de ser afectada, se realizó una superposición de imágenes del humedal Angachilla, en base los límites establecidos en el Inventario Nacional de Humedales del Ministerio del Medio Ambiente, con el polígono del predio, sector sur. Producto de dicho contraste, es posible concluir que la superficie en riesgo de ser rellenada o intervenida directamente corresponde a 0,28 hectáreas (0,28 há) del sector norte intervenido desde el año 1986 y a 0,88 hectáreas (0,88 há) de la zona sur, intervenida más recientemente, sumando un total de 1,16 hectáreas (1,16 há) (Ver imagen N° 10).

**Imagen N°10.** Imagen satelital de referencia que gráfica la superficie del humedal (según información del Inventario Nacional de Humedales del Ministerio del Medio Ambiente), el contorno de los lotes del predio (según el plano de subdivisión del SAG) y la intersección que existe entre ambos (áreas destacadas en rojo), cuya superficie total es de 1,16 há.

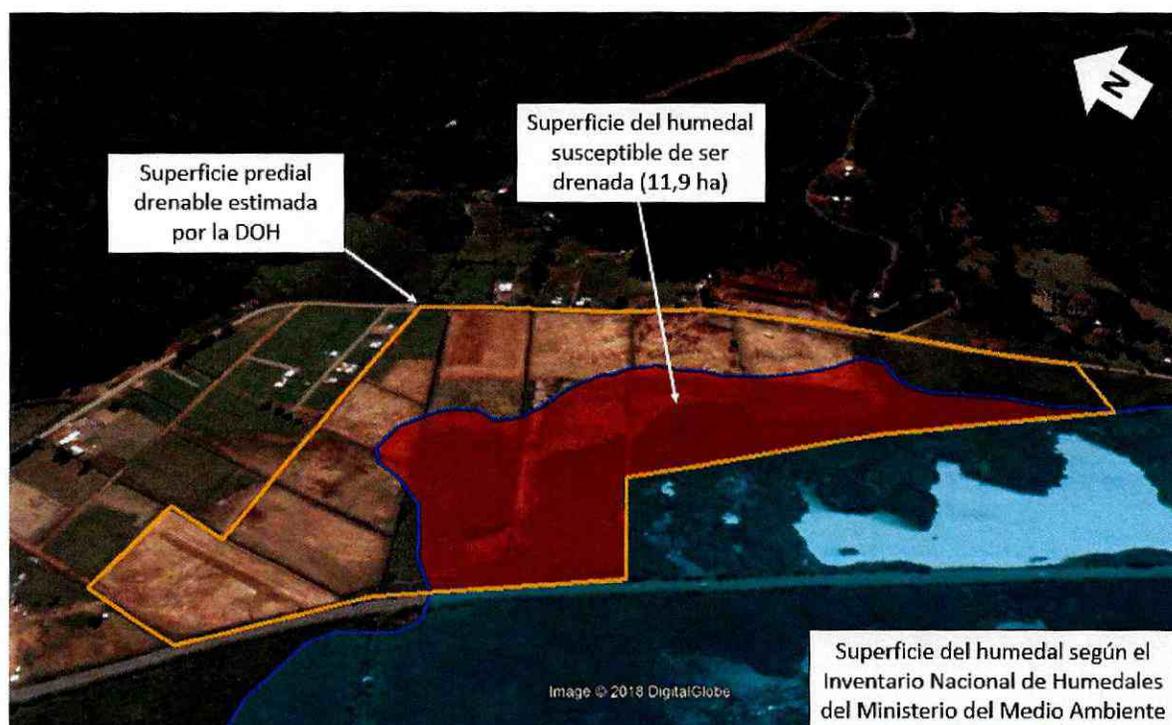
23 Asimismo, a fin de determinar la superficie del humedal susceptible de ser afectada, en un escenario más conservador, también se realizó una superposición entre la superficie del humedal Angachilla, según lo establecido en el Inventario Nacional de Humedales, y la superficie predial drenable, establecida por la DOH. **Del análisis es posible concluir que la superficie en riesgo de desecación es de 0,28 hectáreas (0,28 há), en el sector norte intervenido desde 1986; y de 11,62 hectáreas (11,62 há) en el sector sur intervenido recientemente, sumando una superficie total de 11,90 hectáreas (11,90 há) (Ver imagen N° 11).**

**Imagen N° 11.** Imagen satelital que ilustra la superficie del humedal (según el Inventario Nacional de Humedales del Ministerio del Medio Ambiente), la superficie predial drenable (estimada por la DOH) y la intersección entre ambas (área destacada en rojo), cuya superficie es de 11,9 há.

24 Según lo expuesto anteriormente, la ejecución de obras de drenaje asociadas al proyecto, afectan una superficie menor a las 30 há que establece el artículo 3 literal a.2.4) del RSEIA. La misma conclusión se logra teniendo en cuenta solo la parte sur del terreno (que contempla las obras de drenaje recientes), y también considerando la superficie total del predio, que implica adicionar el sector norte, con obras antiguas, que datan desde hace más de 30 años) y también el sur (con obras recientes) En efecto, en este caso no es aplicable esta causal de ingreso al SEIA.

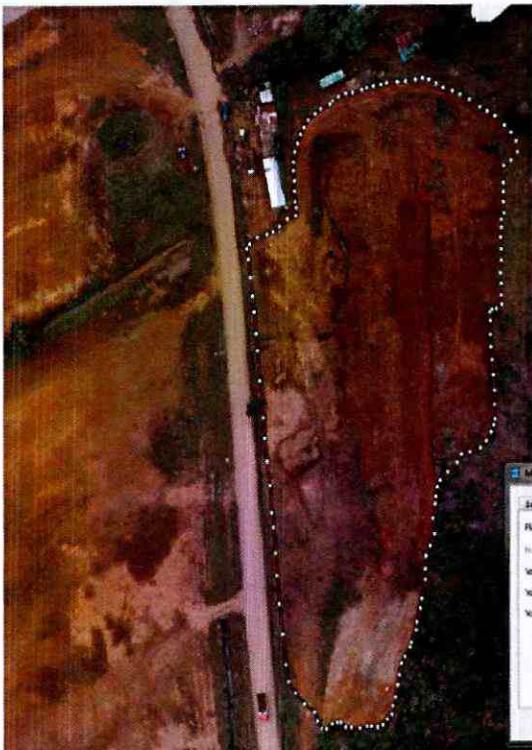
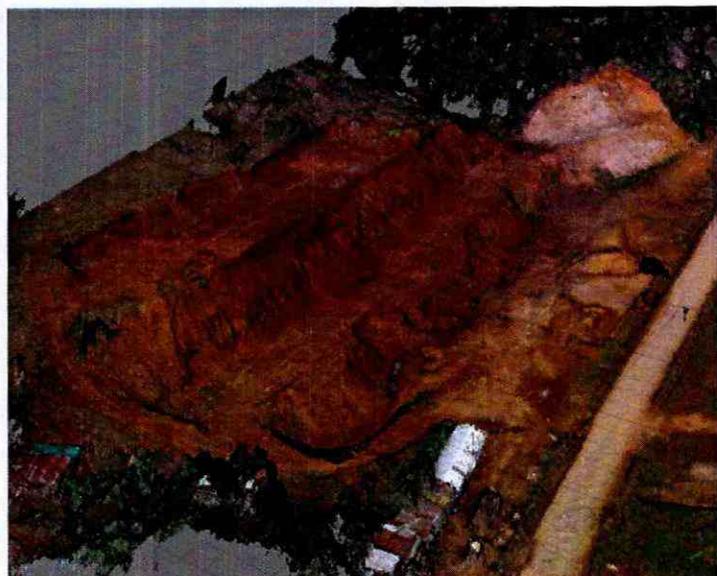
27 En relación al volumen del material extraído del cerro aledaño, de acuerdo a las mediciones realizadas por esta SMA, en un área de 8.770 m<sup>2</sup>, es de aproximadamente 24.500 m<sup>3</sup>, muy por debajo de los 100.000 m<sup>3</sup>, correspondiente al umbral que establece el RSEIA para ingresar obligatoriamente al SEIA. Además, tras el análisis realizado por esta Superintendencia, es posible concluir que la extracción del material se habría realizado durante el tiempo en que se ha intervenido el sector sur del terreno, vale decir desde hace 3 años aproximadamente.

**Imagen N° 12.** Resultado de procesamiento de imágenes obtenidas mediante dron, que permitieron determinar que el volumen total extraído del área de estudio es de 24.500 m<sup>3</sup>.<sup>13</sup>

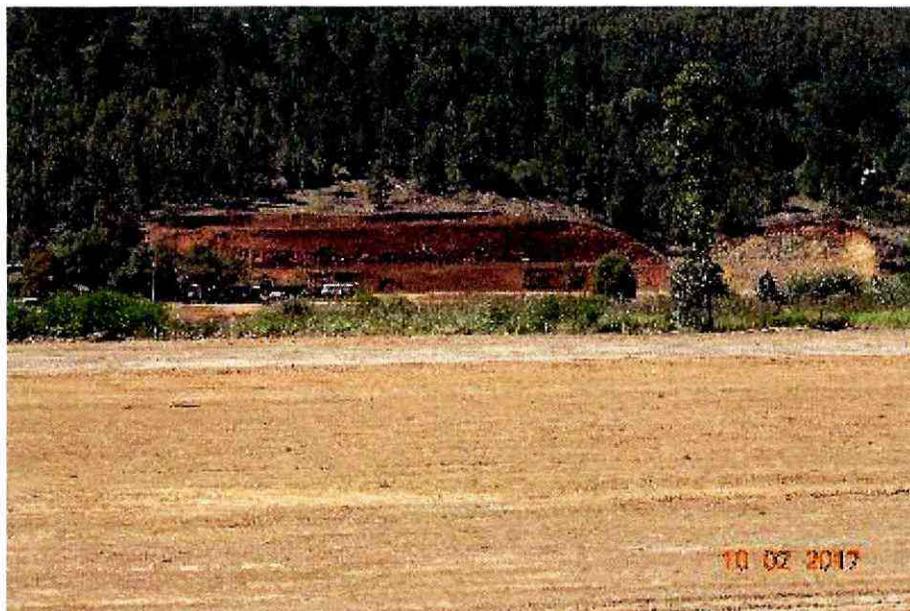
26 Respecto al proyecto en cuestión, esta Superintendencia pudo constatar actividades la extracción de tierra y áridos en un cerro aledaño, además de actividades de relleno en ejecución, en el sector sur del predio, que se realizaban con camiones y retroexcavadoras.<sup>10</sup>

Imagen N° 13. Vista del cerro intervenido desde donde se extrajo parte del material de relleno <sup>14</sup>
