**ARCHIVA DENUNCIA PRESENTADA EN CONTRA DE LA  
UNIDAD FISCALIZABLE “CANCHAS CANTO DEL AGUA-  
COQUIMBO”, DEL TITULAR PAULINA GRACIELA SILVA  
IÑIGUEZ**

**RESOLUCIÓN EXENTA N°2743**

Se archiva denuncia presentada en contra del proyecto “Canchas Canto del Agua-Coquimbo”, en tanto no se configuraría ninguna causal de ingreso al Sistema de Evaluación de Impacto Ambiental respecto a los hechos denunciados e investigados por esta Superintendencia.

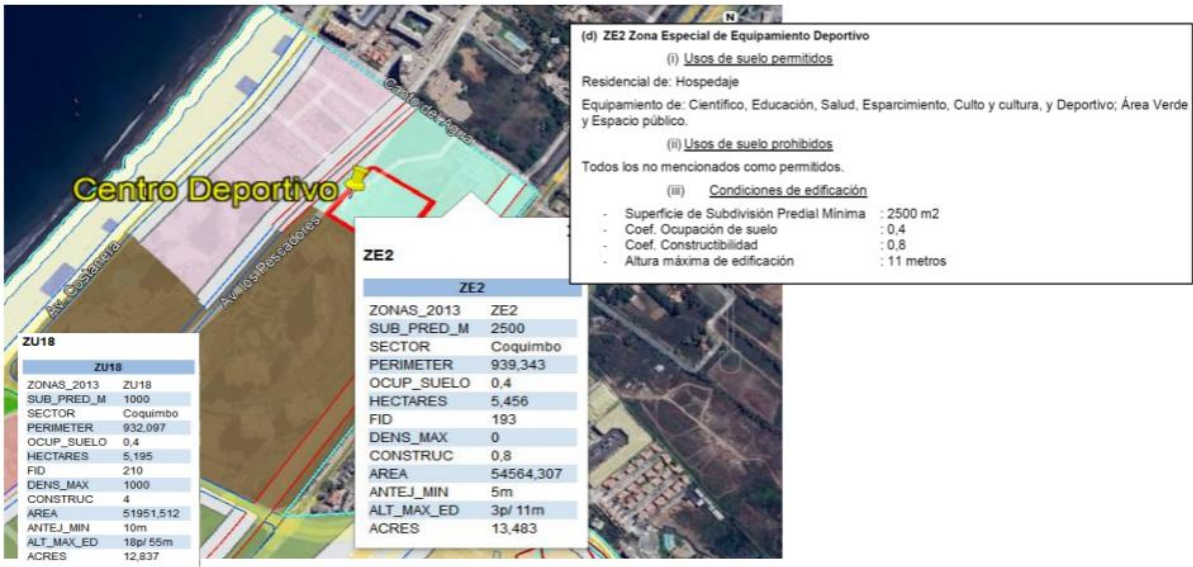
Figura 1. Zonificación Plan Regulador de Coquimbo (2019) en sector de localización del proyecto de centro deportivo

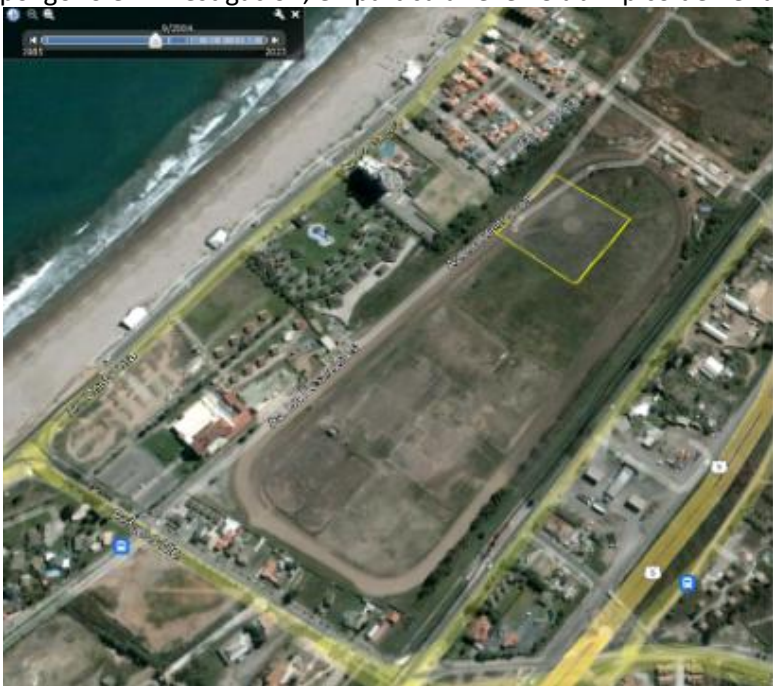
- (iii) En el sitio donde se emplaza el polígono del proyecto se ubicaba la pista de carreras del Club Hípico de Peñuelas, fundado el 11 de septiembre de 1933. La última reunión de carreras se llevó a cabo el 5 de agosto de 2007, y posteriormente el hipódromo fue desmantelado durante el año 2014.

Imagen 1. Imagen de Google Earth de septiembre de 2004, que da cuenta de los usos anteriores del polígono en investigación, en particular el ex Club Hípico de Peñuelas

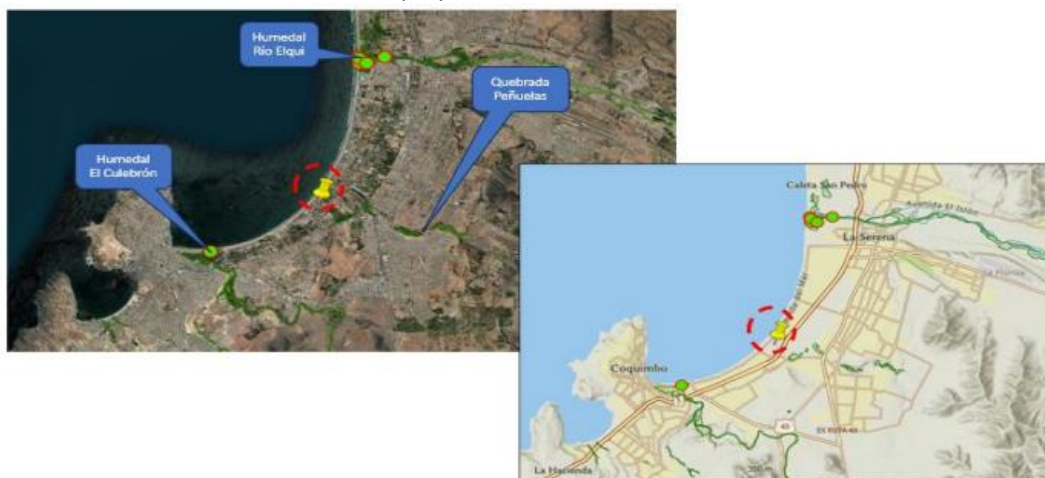
**Figura 2.** Localización del proyecto (círculo rojo) respecto a Humedal El Culebrón, Humedal Río Elqui y Quebrada Peñuelas.

45º En este sentido, el área colocada bajo protección oficial más cercana corresponde a “Humedal El Culebrón”, identificado con el código HUR-04-40 en el Inventario Nacional de Humedales, ubicado a una distancia lineal de 3,16 kilómetros.

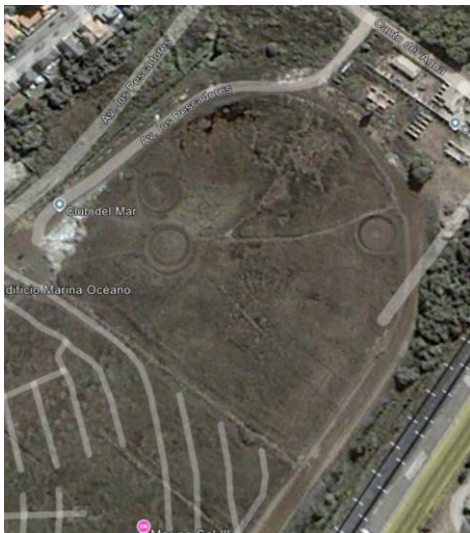
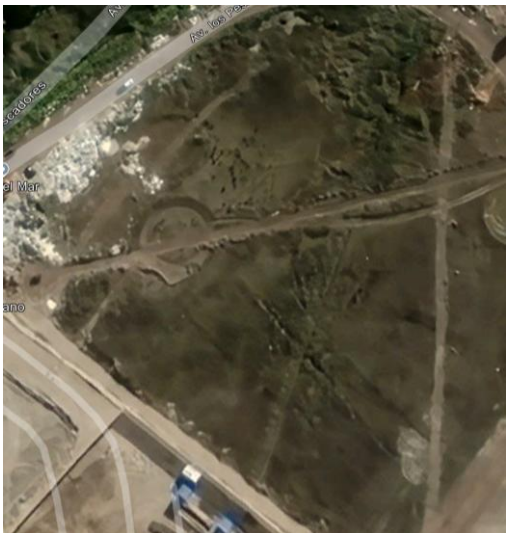
**Figura 3.** Extracto de serie temporal 04-2013 a 04-2023

24º Respecto a la caracterización del régimen hidrológico, no fue posible determinar las Condiciones Ambientales Normales (CAN) en el terreno en estudio. Esto se debe a que no se observó la situación característica de dicho régimen, es decir, que la inundación, la saturación superficial y el nivel freático alto se mantengan en los niveles umbrales que delimitan el humedal. Lo anterior se confirma a través de una fotointerpretación de imágenes satelitales, de una serie temporal de 10 años, entre abril de 2013 y abril de 2023. En dicho período no se observó la presencia de un espejo de agua, que diera cuenta de un régimen hidrológico de saturación o semi saturación. Algunas de las capturas satelitales referenciales se observan a continuación:

**Captura de abril de 2013**

**Captura de junio de 2015**

**Captura de febrero de 2020**

**Captura de abril de 2023**

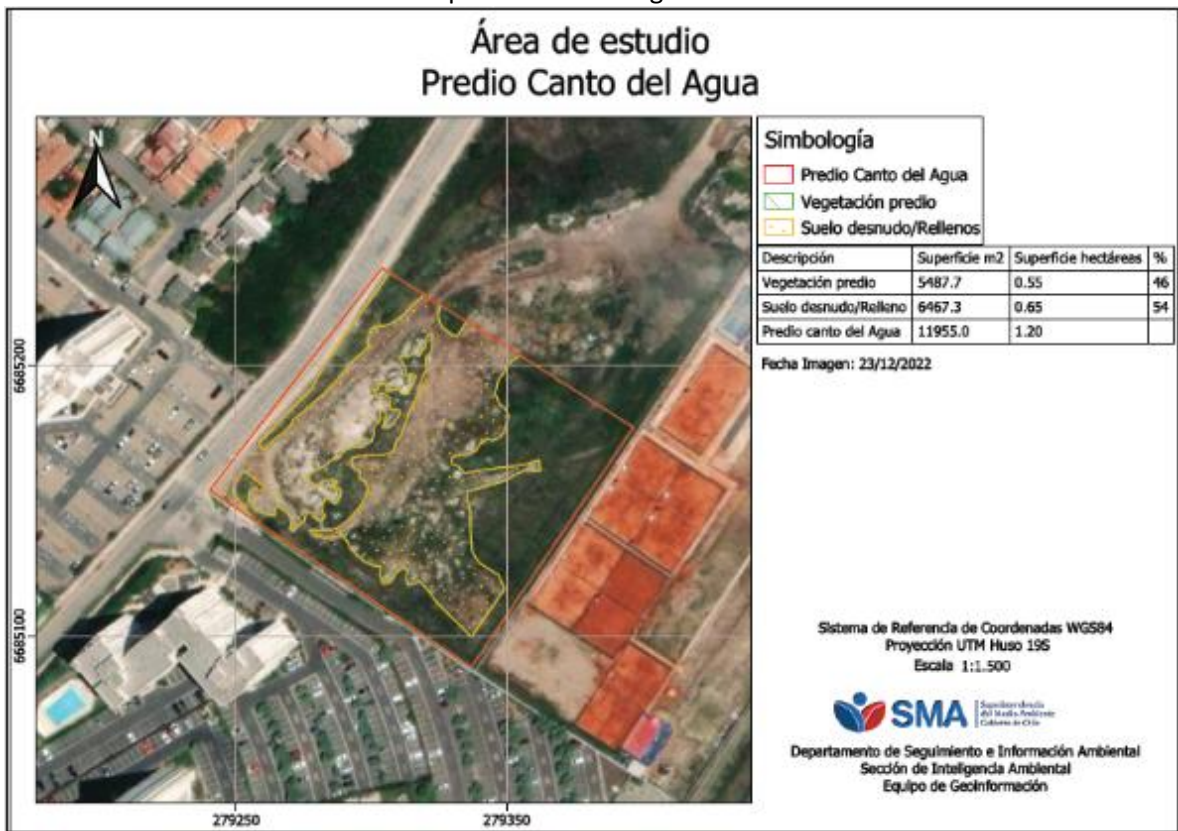
25º Por otra parte, en lo relativo al criterio basado en la vegetación, un área debe ser considerada como humedal si la cobertura dominante de la unidad vegetacional muestreada corresponde a plantas hidrófitas o helófitas. Lo anterior se verifica cuando la cobertura de estas especies supera el umbral del 50%. Al respecto, mediante el análisis y la fotointerpretación de imágenes satelitales obtenidas a través de la plataforma Google Earth Pro, se determinó que la cobertura vegetal general en el polígono en investigación alcanza un 46%, mientras que el 54% restante está cubierto por suelos desnudos, escombros, rellenos y/o residuos, como se puede apreciar en la siguiente imagen:

Figura 4. Análisis de la cobertura de vegetación en el Polígono al 23/12/2022, mediante fotointerpretación de imágenes satelitales

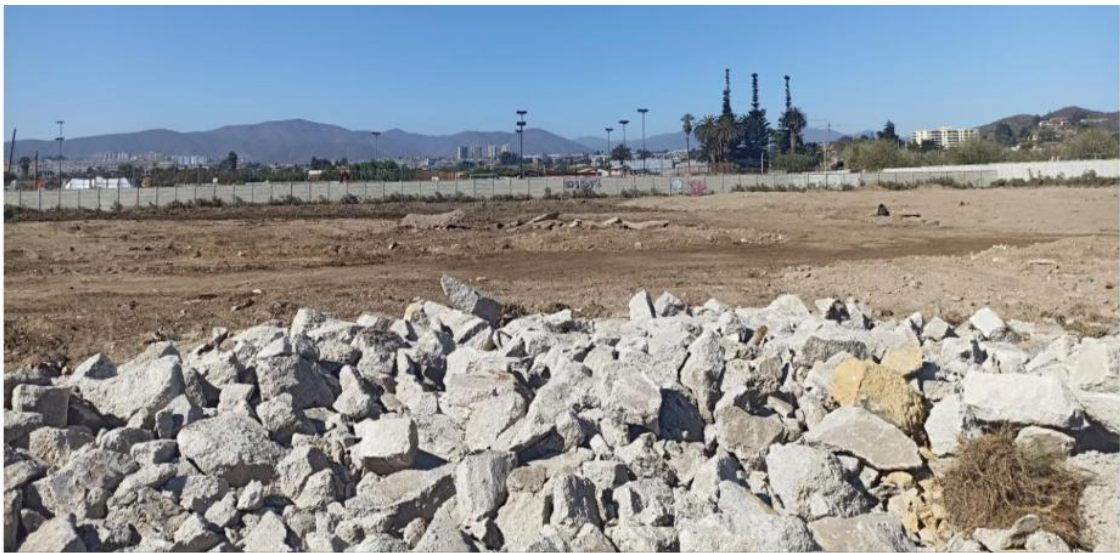
13º Durante la inspección, se constató la ejecución de actividades de movimiento de tierra y nivelación, así como la presencia de huellas de maquinaria pesada y de vehículos menores, en el contexto de labores destinadas al despeje de suelo, pastizales, escombros y residuos. En el terreno se identificó maquinaria consistente en una retroexcavadora y un martillo hidráulico. En cuanto al área específica del polígono del proyecto, esta había sido despejada de vegetación, quedando material de escombros.

Imagen 3. Fotografías del área intervenida. Se observa presencia de escombros y terrenos nivelados al fondo
