INFORME DE FISCALIZACIÓN AMBIENTAL

REQUERIMIENTO INGRESO SEIA

MINA CORDÓN BAQUEDANO

DFZ-2015-124-XII-SRCA-IA

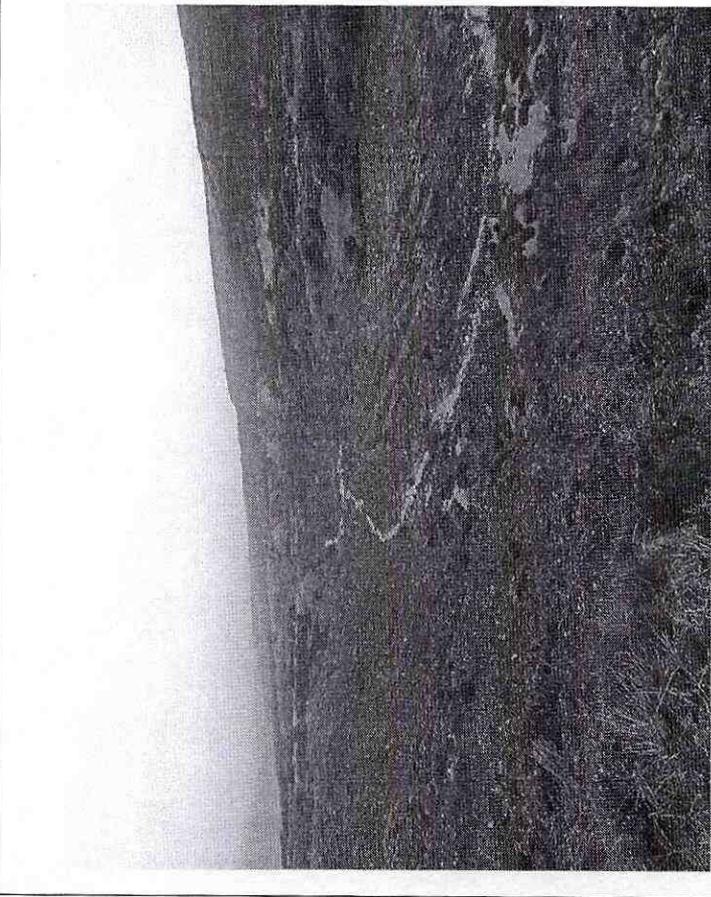
- a. Durante la actividad de inspección realizada, no se observó al interior de la Estancia Liliana el desarrollo de actividades destinadas a la exploración o explotación de minerales. Al respecto, no se advirtió la existencia de maquinaria o equipamiento destinado a dichos fines, así como tampoco la presencia de personal de la empresa Placeres Recursos Mineros Ltda. (Ver Fotografías 1 y 2).
- b. Sin perjuicio de lo anteriormente mencionado, cabe señalar que producto de labores realizadas en el lugar, se observaron vestigios de movimientos de tierra en dos áreas (Áreas intervenidas 1 y 2); lugares donde se verificó la depositación de suelo orgánico sin compactar, retiro de cobertura vegetal y huellas de maquinaria pesada (oruga).

<p>Fotografía 1.</p>	<p>Fotografía 2.</p>
<p>Coordenadas DATUM WGS84 HUSO 19</p>	<p>Coordenadas DATUM WGS84 HUSO 19</p>
<p>Fecha : 08-04-2015</p>	<p>Fecha : 08-04-2015</p>
<p>Coordenada Norte: 4.094.167</p>	<p>Coordenada Norte: 4.094.045</p>
<p>Coordenada Este: 431.864</p>	<p>Coordenada Este: 432.177</p>
<p>Descripción Medio de Prueba: Vista general de Área intervenida 1 (de mayor tamaño). Se advierte inexistencia de maquinaria o equipamiento destinado a la exploración o explotación de minerales.</p>	<p>Descripción Medio de Prueba: Vista general de Área intervenida 2 (de menor tamaño). Se advierte inexistencia de maquinaria o equipamiento destinado a la exploración o explotación de minerales, así como también intervención de cauce natural de un curso de agua superficial afluente del Río del Oro.</p>
