**ARCHIVA DENUNCIA QUE INDICA**

**RESOLUCIÓN EXENTA N° 1443**

1. Sociedad Minera Candelaria Limitada (en adelante e indistintamente “el titular”, o, “la empresa”), Rol Único Tributario N° 79.664.570-9, es titular de la unidad fiscalizable “Planta Corona” (en adelante, “el Proyecto”), ubicada en Panamericana Sur, KM 805, sector Cuesta Cardones, comuna de Copiapó, Región de Atacama.

2. El referido proyecto consiste en una faena minera que lleva a cabo un proceso de chancado y molienda de mineral, a través de su concentración mediante flotación. Hasta el mes de diciembre de 2021, los residuos mineros eran descargados en un tranque de relaves, el que actualmente se encuentra cerrado. Actualmente, el proyecto realiza la depositación en un embalse de relaves, cuya capacidad es de 40.500 metros cúbicos.

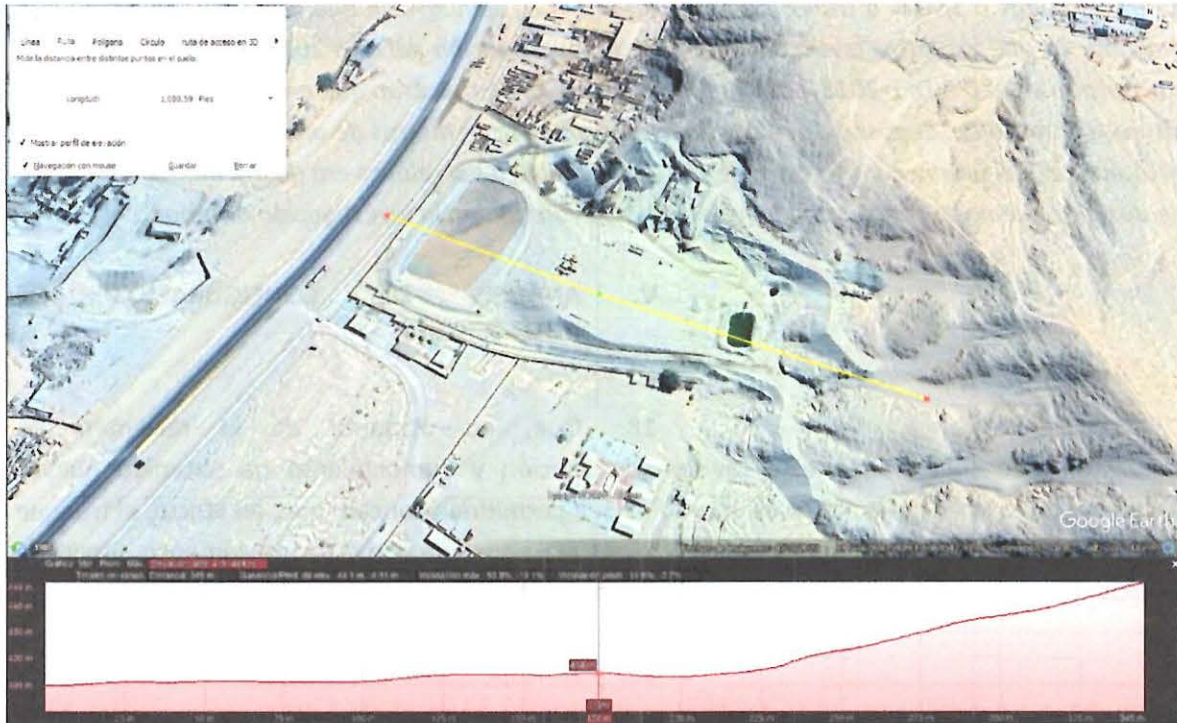
**Imagen 1. Imagen satelital con perfil de elevación, de fecha 13 de abril de 2023.**

22. A mayor abundamiento, se aprecia a continuación una captura de pantalla de un perfil de elevación del tranque de relaves del Proyecto Planta Corona, donde la altura informada por Google Earth corresponde a 414 m.s.n.m<sup>2</sup>:

<sup>2</sup> Cabe relevar que este valor es referencial, ya que los valores informados a la autoridad sectorial son los provenientes de la planimetría e informada en el Formulario E-700 del trimestre de octubre, noviembre y diciembre del año 2021, que corresponde al último trimestre contemplado en la etapa de operación del proyecto, y que luego dio paso a la etapa de cierre aprobado sectorialmente.

19. Al respecto, se advierte que la medición de la altura del muro debe ser medida desde el coronamiento hasta el nivel del terreno natural, en el plano vertical que pasa por el eje de éste y que soporta el embalse de las aguas.

20. En consecuencia, a partir de una nueva revisión por parte de esta División de los antecedentes presentados por el titular en respuesta al acta de inspección de fecha 20 de junio de 2023, se considera que estos son consistentes con la autorización sectorial<sup>1</sup> de cierre de la obra remanente, concluyéndose que el proyecto original del tranque de relaves se encuentra como un depósito de relaves cerrado y sellado, cuyo cierre fue debidamente autorizado, con una cota de coronamiento 418.4 m.s.n.m., lo que equivale a un depósito de relaves con altura menor a los 5 metros.

21. En línea con lo anterior, se debe considerar que conforme a la Res. Ex. N° 676, de fecha 11 de octubre de 2019 de SERNAGEOMIN, que aprobó la actualización de procesamiento de minerales Planta Corona, la cota de coronamiento inició a los 413 m.s.n.m, y, producto del cierre del tranque, que fue autorizado sectorialmente mediante Resolución N°0809, de fecha 6 de octubre de 2020, de SERNAGEOMIN, que aprobó la actualización del plan de cierre de la faena minera Planta Corona, esta cota cerró a los 418 m.s.n.m. Por lo tanto, la altura del muro del tranque de relaves no superó los 5 metros.
