ARCHIVA DENUNCIAS QUE INDICA

RESOLUCIÓN EXENTA N° 2840

1. Parque Eólico Campo Lindo SPA (en adelante e indistintamente, “el Titular” o “la empresa”), Rol Único Tributario N° 76.363.072-2, es Titular, entre otros, del Proyecto dominado “Parque Eólico Campo Lindo” (en adelante, “el Proyecto” o “PE Campo Lindo”), calificado favorablemente mediante Resolución Exenta N° 22, de fecha 13 de enero de 2015, de la Comisión de Evaluación Ambiental de la Región del Biobío (en adelante e indistintamente, “RCA N°22/2015” o “RCA”), asociado a la unidad fiscalizable del mismo nombre, “Parque Eólico Campo Lindo” (en adelante, la “UF”).

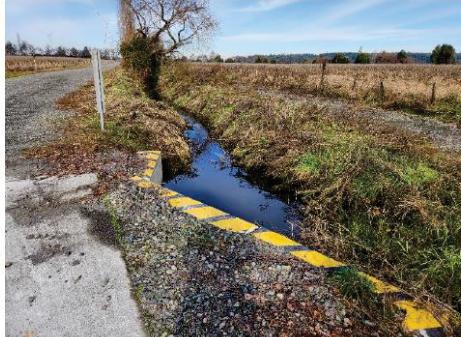
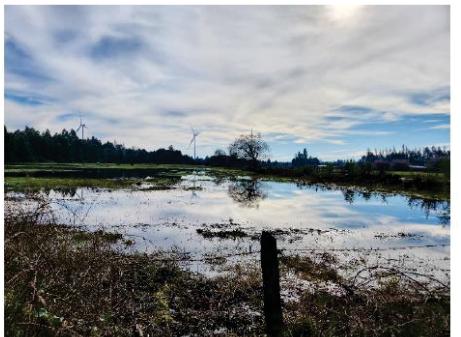
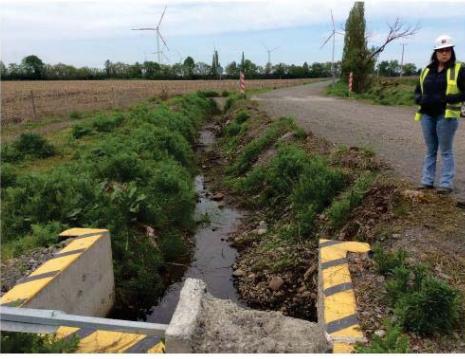
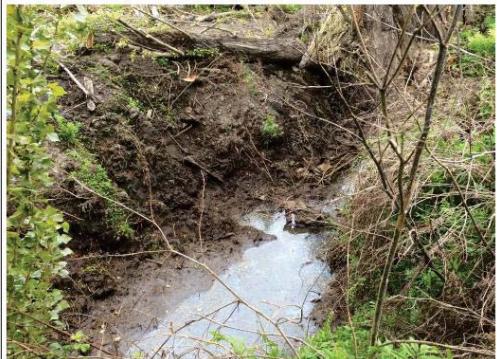
Figura 1. Registros fotográficos inundación de predios y estado de atraviesos

Fotografía 1 Fecha: 25-06-2024 Coordenadas UTM DATUM WGS84 HUSO 18 S Norte: 5856093.00 Este: 721930.00	Fotografía 2 Fecha: 25-06-2024 Coordenadas UTM DATUM WGS84 HUSO 18 S Norte: Este:
Descripción del medio de prueba: Atravieso camino interno del Parque Eólico que conduce hacia los aerogeneradores del sur del proyecto.	Descripción del medio de prueba: Predio inundado no perteneciente al proyecto. En la fecha de la inundación e inspección no se presenta con cultivo en fase de siembra o crecimiento.

Fotografía 3 Fecha: 08-10-2024 Coordenadas UTM DATUM WGS84 HUSO 18 S Norte: 5856074.78 Este: 721924.29	Fotografía 4 Fecha: 08-10-2024 Coordenadas UTM DATUM WGS84 HUSO 18 S Norte: 5855447.11 Este: 721913.30
Descripción del medio de prueba: Camino interno de acceso donde se observan obras de atravesamiento para aguas lluvias.	Descripción del medio de prueba: Zanja paralela con desechos de vegetación y tala. Este canal no es de tuición del Parque Eólico, puesto que se ubica fuera del camino de acceso construido para el proyecto.

23. De lo anterior se concluye que, **la causa de los episodios de inundaciones vendría dada tanto por la falta de mantenimiento de obras de drenaje no pertenecientes al titular del Proyecto, como por la falta de vías de drenaje en predios con suelos saturados**. Lo anterior, se verifica en los siguientes registros fotográficos fechados y georreferenciados:

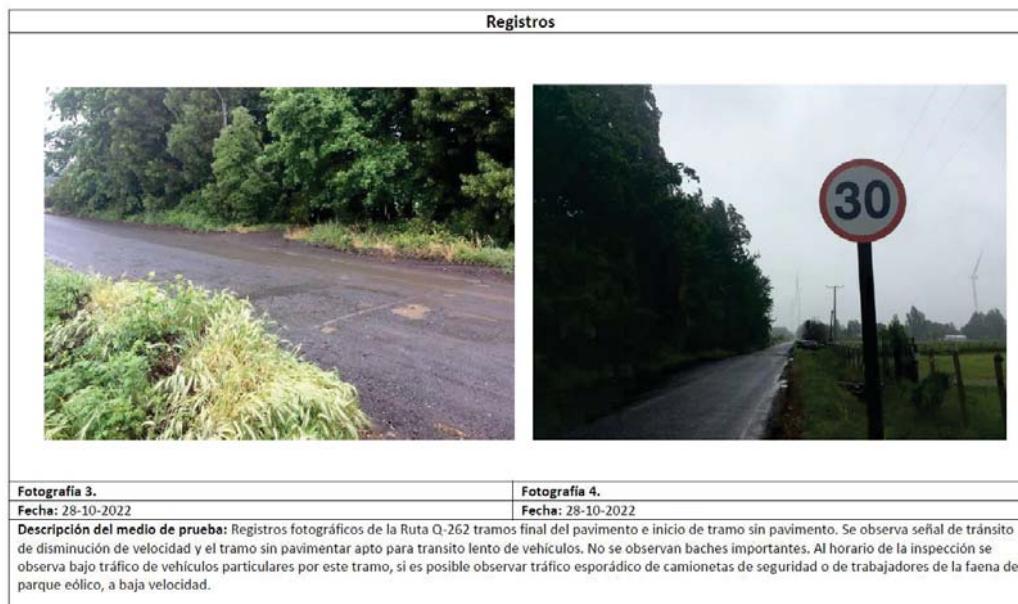
Figura 2. Señalética de tránsito en Ruta Q-262.

33. En el caso particular de la **ruta Q-262**, se verificó durante la actividad inspectiva un buen estado de mantenimiento del camino, constatándose un flujo de ruta expedito sin atochamientos. Asimismo, se verificó la instalación de señaléticas de restricción de velocidad en el tramo de la ruta Q-262, con el objeto de dar cumplimiento a la circulación conforme la velocidad máxima estipulada en la RCA⁸.

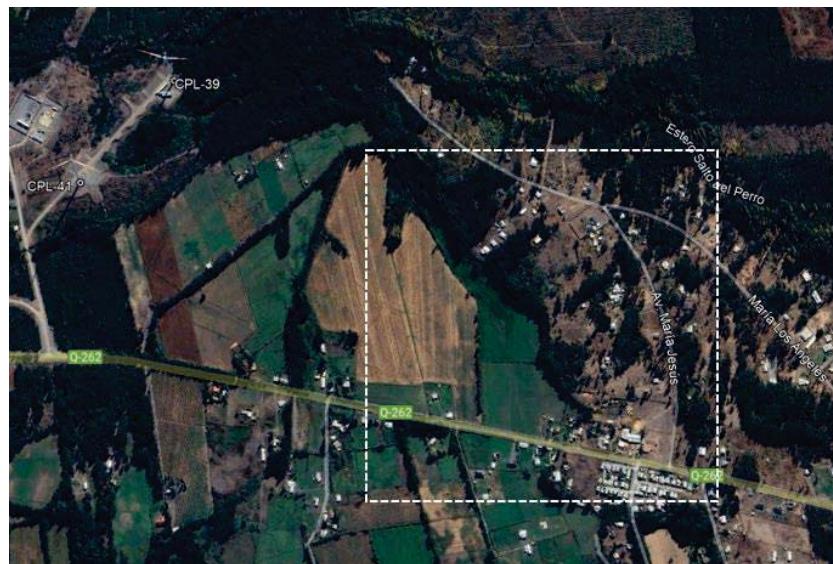
Figura 3. Área de evaluación efecto sombra, sector Av. María Jesús 34, Los Ángeles.

38. En el contexto de las actividades de fiscalización efectuadas en 2023, se requirió al Titular información sobre el efecto sombra intermitente asociada a la operación de los aerogeneradores 39 y 41, sector donde se detectaron denuncias por molestias asociadas al efecto sombra. El sector objeto de análisis fue el siguiente:

39. El titular dio respuesta al requerimiento de información mediante **Carta VPO-DMA-120-2023**, de fecha 18 de julio de 2023, acompañando el “Informe Shadow Flicker Control”, de julio, 2023 (“Informe efecto sombra”), el cual contiene una modelación del efecto sombra intermitente para el sector solicitado analizar por la SMA, empleando como referencia el documento “Criterio de Evaluación en el SEIA: Efecto Sombra Intermitente en Parques Eólicos”, SEA, junio, 2021 (en adelante, “Criterio Técnico Efecto Sombra”)¹². Dicha modelación, efectuada sobre la base del Criterio Técnico Efecto Sombra (SEA, 2021) determinó un potencial efecto en 54 receptores sensibles. Sin embargo, el referido Informe descarta la generación de efectos adversos por efecto sombra atendida la implementación de un sistema de control de sombra intermitente en sus aerogeneradores, lo que permitiría detener automáticamente los aerogeneradores cuando sus aspas se proyecten sobre ventanas de receptores sensibles¹³.
