**ARCHIVA AUTODENUNCIA (ID 480-XIII-2018)  
PRESENTADA POR PLANTA DE TRATAMIENTO DE  
RILES RILSA SPA, POR PROYECTO DE “PLANTA DE  
TRATAMIENTO DE RESIDUOS ORGÁNICOS NO  
PELIGROSOS”**

**RESOLUCIÓN EXENTA N° 2011**

**SANTIAGO, 10 DE JULIO DE 2026**

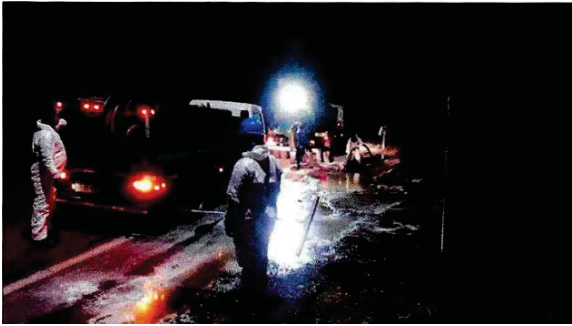
Fotografías N° 1

6. En resumen, el primer hecho autodenunciado corresponde a la ruptura de una tubería HDPE de 110 mm que conducía efluente clarificado desde el pretratamiento físico-químico hacia la planta de lodos activados, generando el derrame de aproximadamente 4 m<sup>3</sup> de efluente. El líquido escurrió hasta la caletera oriente de la Ruta 5, afectando alrededor de 6 m<sup>2</sup>.

| <p>Imagen del derrame y camión hidrojet</p> | |

8. Como **medida correctiva inmediata**, el titular indica que, detectada la contingencia, el operador cortó la válvula de paso, deteniendo el vertido. Posteriormente, se movilizó un equipo compuesto por tres operadores para contener la zona afectada, aplicando lechadas de cal como sanitizante. Luego se retiraron las aguas vertidas y la tierra afectada mediante camión aspirador equipado con hidrojet, dejando el sector limpio y sanitizado.

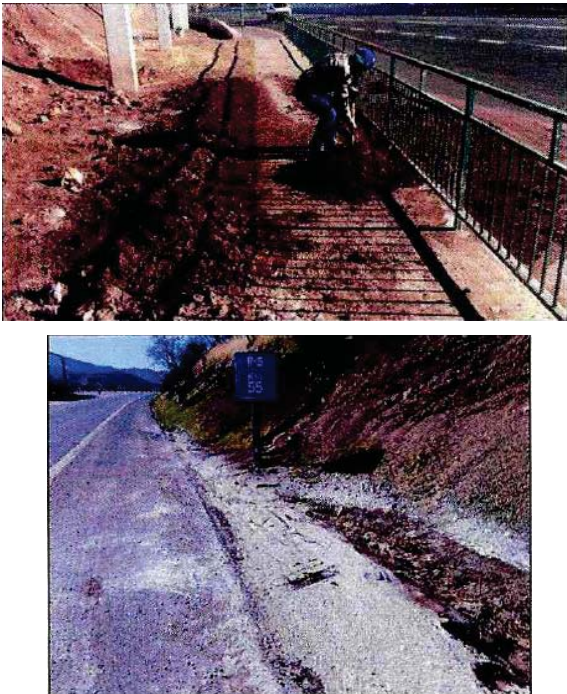
| Aplicación de lechada y trabajos de limpieza | |

9. Como **medios de verificación**, la empresa acompañó imágenes del derrame y del camión hidrojet trabajando, así como imágenes de la aplicación de lechada de cal y de los trabajos de limpieza; e imágenes del sector una vez ejecutada la limpieza.

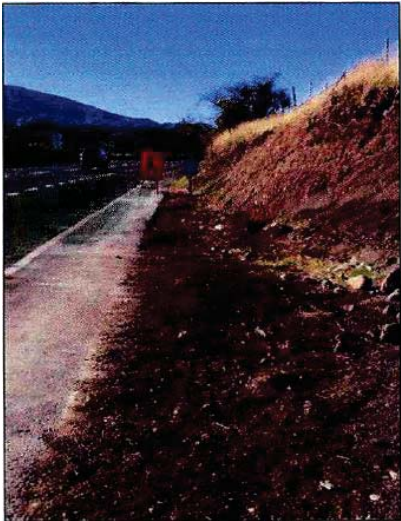
| Limpieza del sector ejecutada | |

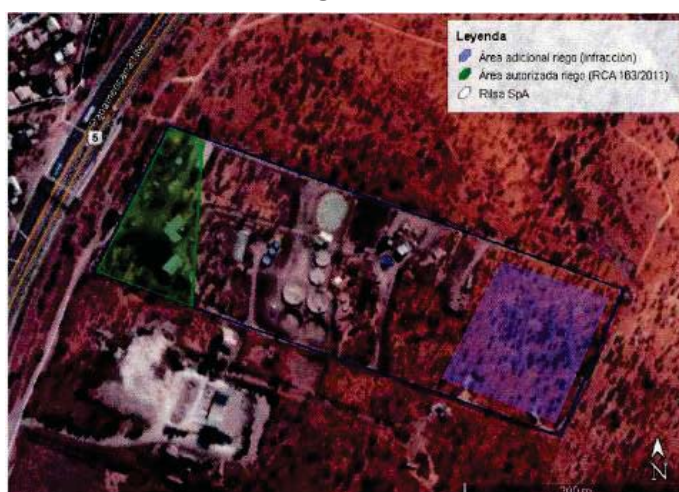
Fotografía N° 2

10. El segundo hecho autodenunciado, consiste en que, durante el invierno de 2018, ante la insuficiencia de los mecanismos de eliminación de efluentes líquidos establecidos en la RCA N° 163/2011, el titular comenzó a utilizar un área adicional aproximadamente 1,2 ha para riego, ubicada en la zona alta del terreno de la planta, la

cual no formaba parte del área autorizada por la RCA. Además, se construyeron 15 zanjás para aumentar la capacidad de absorción del efluente tratado.

**Fuente:** Autodenuncia de Planta de Tratamiento de Riles Rilsa SpA, de 10 de diciembre de 2018. La imagen muestra delimitación del área autorizada de riego conforme a la RCA N° 163/2011 y el área adicional utilizada para riego.

12. Como **medida correctiva inmediata**, el titular informó que, desde el 27 de octubre de 2018, restringió el riego a la zona de administración y sector bajo de la planta, esto es, el área autorizada por la RCA. También, señala que las zanjás dejaron de utilizarse a fines de octubre, una vez que el área autorizada recuperó la capacidad de absorción.

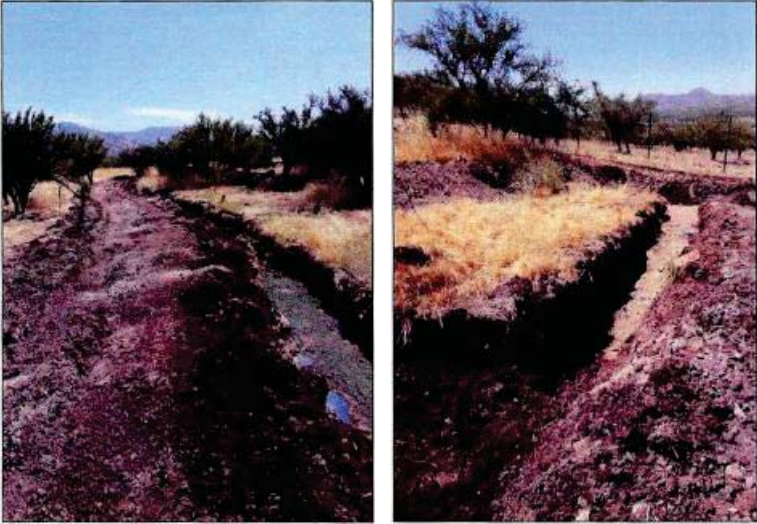
Fotografías N° 3

14. El tercer hecho autodenunciado, se refiere a que el 22 de noviembre de 2018, personal de la planta de tratamiento constató que en 7 de las 15 zanjás construidas en el área adicional de riego se había secado el agua, pero era apreciable

una capa de grasa. La investigación interna identificó fallas operaciones en el movimiento interno y descarga de riles, determinándose que el agua utilizada no siempre correspondió a efluente con calidad de riego proveniente del proceso de lodos activados, sino que en ocasiones correspondió a líquido parcialmente tratado proveniente del área físico-química.

| <p>Zanjas con depósito de<br/>grasas</p> | |

16. Como **medida correctiva inmediata**, indica que, una vez detectado el hecho, el titular activó un operativo de contingencia consistente en el ingreso de maquinaria retroexcavadora para retirar y recuperar la materia orgánica grasa depositada en las zanjas. La grasa y el suelo que tuvo contacto con ella fueron retirados, acumulados en contenedores y enviados al Relleno Sanitario Cerros La Leona. El titular informó que el volumen total de material contaminado a remover correspondía a aproximadamente 83 m<sup>3</sup>; que, a la fecha de la autodenuncia, había extraído alrededor de 19 m<sup>3</sup>; y que proyectaba finalizar el retiro total del material el 20 de diciembre de 2018. Además, instaló una cortina perimetral de atomización para control de olores, ejecutó un programa permanente de sanitización, desinsectación y desratización, y anunció la caracterización del suelo para determinar la existencia de constituyentes del líquido residual y definir eventuales medidas de remediación.

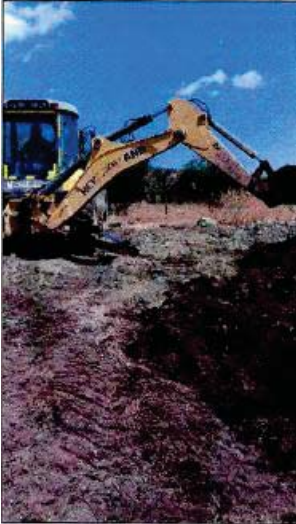
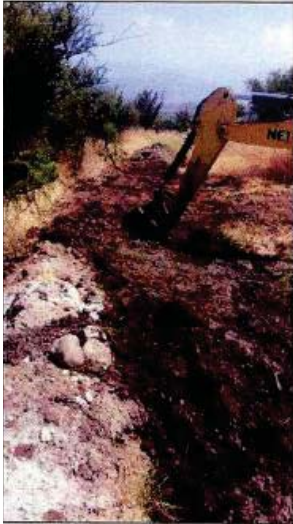
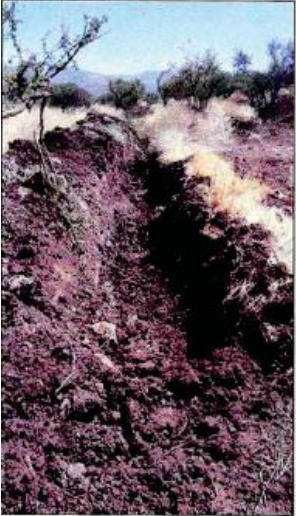
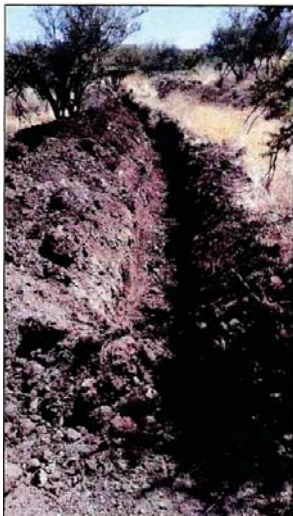
| <p>Escarpe y retiro del material contaminado en sector afectado</p> | <div></div> |

17. Como **medios de verificación**, la empresa acompaña imágenes de las zanjas con depósito de grasa y fotografías del escarpe del sector afectado con depósito de grasas. También identifica la maquinaria utilizada para la faena: una retroexcavadora JCB modelo 3CX, patente JFDF-80, y una retroexcavadora New Holland modelo B90G, patente DYGS-21.

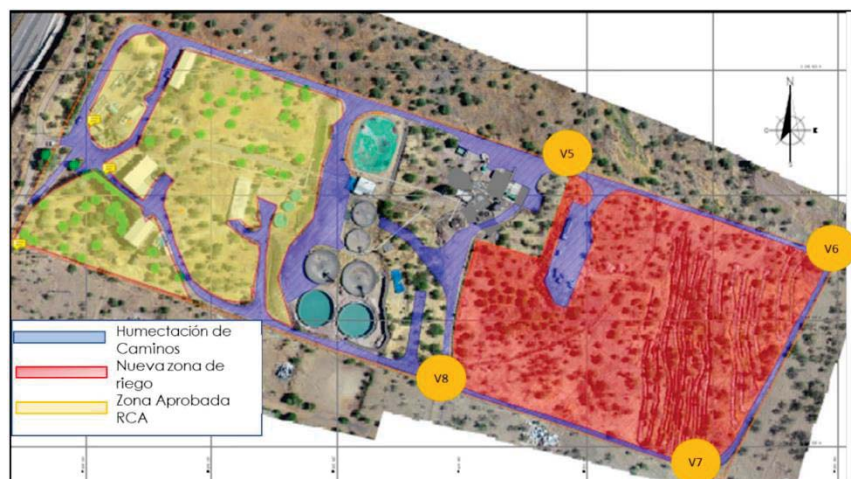
Figura N° 4

30. De acuerdo con los antecedentes acompañados por el titular en el expediente de la referida consulta de pertinencia, la nueva zona destinada a riego fue representada gráficamente en la Figura N° 3 de dicha presentación, en la que se ilustra el área propuesta en color rojo, los caminos internos a humectar en color azul y la zona de riego previamente aprobada por RCA en color amarillo.

Fuente: Figura N° 3 “Emplazamiento del proyecto de zona de riego, humectación de caminos y aprobado por RCA”, de la consulta de pertinencia “Uso alternativo agua recuperada”.
